# 平江县中部矿业有限公司 “8·4”冒顶片帮事故

## 调 查 报 告

平江县中部矿业有限公司  
“8·4”冒顶片帮事故调查组  
2022年9月

2022年8月4日8时20分，位于平江县三墩乡境内的平江县中部矿业有限公司桃坪铅锌铜矿+390中段发生一起冒顶片帮事故，造成1人死亡，直接经济损失170万元。

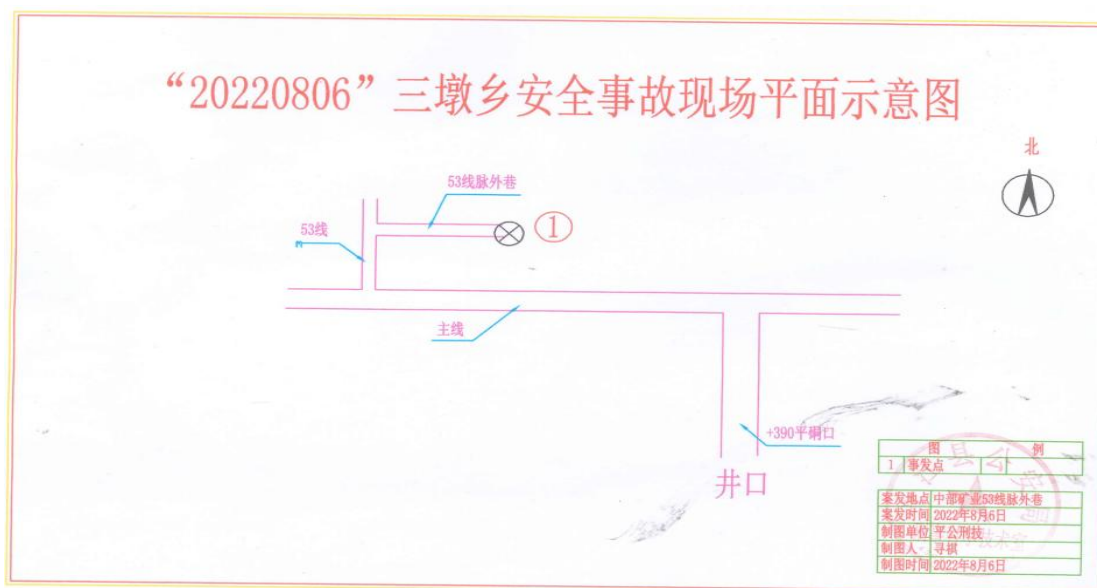
中部公司桃坪铅锌铜矿设置有三个井口，以水平标高进行命名，分别为+430 水平中段（平硐）、+390 水平中段（平硐）、+370 水平中段（斜坡道），本次事故发生在+390 水平中段 53 线南 70 米处巷道。

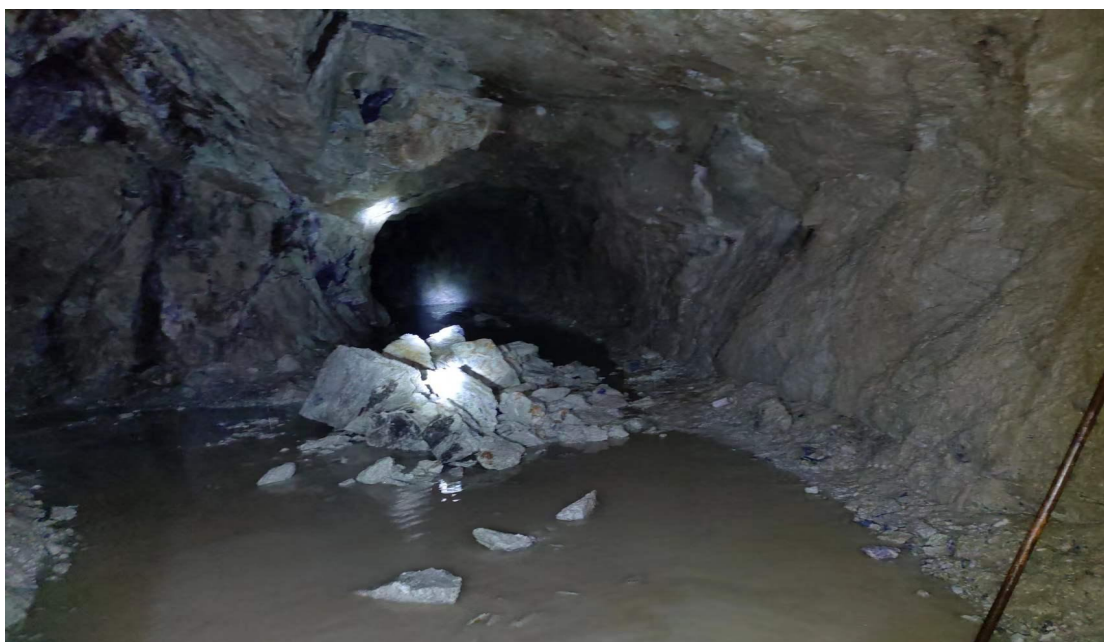
事故地巷道宽 4.1 米，高 3.1 米，最高处约 3.6 米，巷

道未设置支护，现场见有钢钎一根，长 2.6 米，巷道中掉落有大量的矿石，掉落的矿石长 3.8 米，宽 2.8 米，厚度达 0.78 米，大的矿石约有 1 吨，巷道顶板有明显冒落的痕迹，事故现场未见有血迹等可疑物。

2、事发巷道地质构造较复杂，岩层属于板岩，且裂隙宽度较小，危险因素识别难度大，事故预兆不明显，且处于

交叉路口交汇处，强大重力直接作用于顶板，在无支护加固的情况下，大块塌落岩石砸中从下方经过的人员。

**平江县中部矿业有限公司。**应加强对外包工程的安全生产管理工作，要对外包工程的作业现场实施全过程监督检查；应加强对《安全生产法》和《生产安全事故报告和调查处理条例》等有关安全生产法律法规的学习，进一步强化和落实生产经营单位主体责任；进一步健全和完善顶板管理制度，严格执行现场安全确认制，加强隐患排查治理工作，组织公司专职安全生产管理人员对施工现场监督检查，及时发现事故隐患、排除隐患。要深刻吸取本次事故的教训，举一反三，认真分析事故原因，全面落实企业安全生产主要负责人负责制的基础上，切实加强全员、全方位、全过程的精细化管理，把安全生产责任层层落实到安全管理机构、班组和每个生产环节、每个工作岗位。
