湖南昌源环境科技有限公司 检测报告

昌源岳检字(2021)HJ第168号

项目名称: 湖南中南黄金冶炼有限公司土壤检测

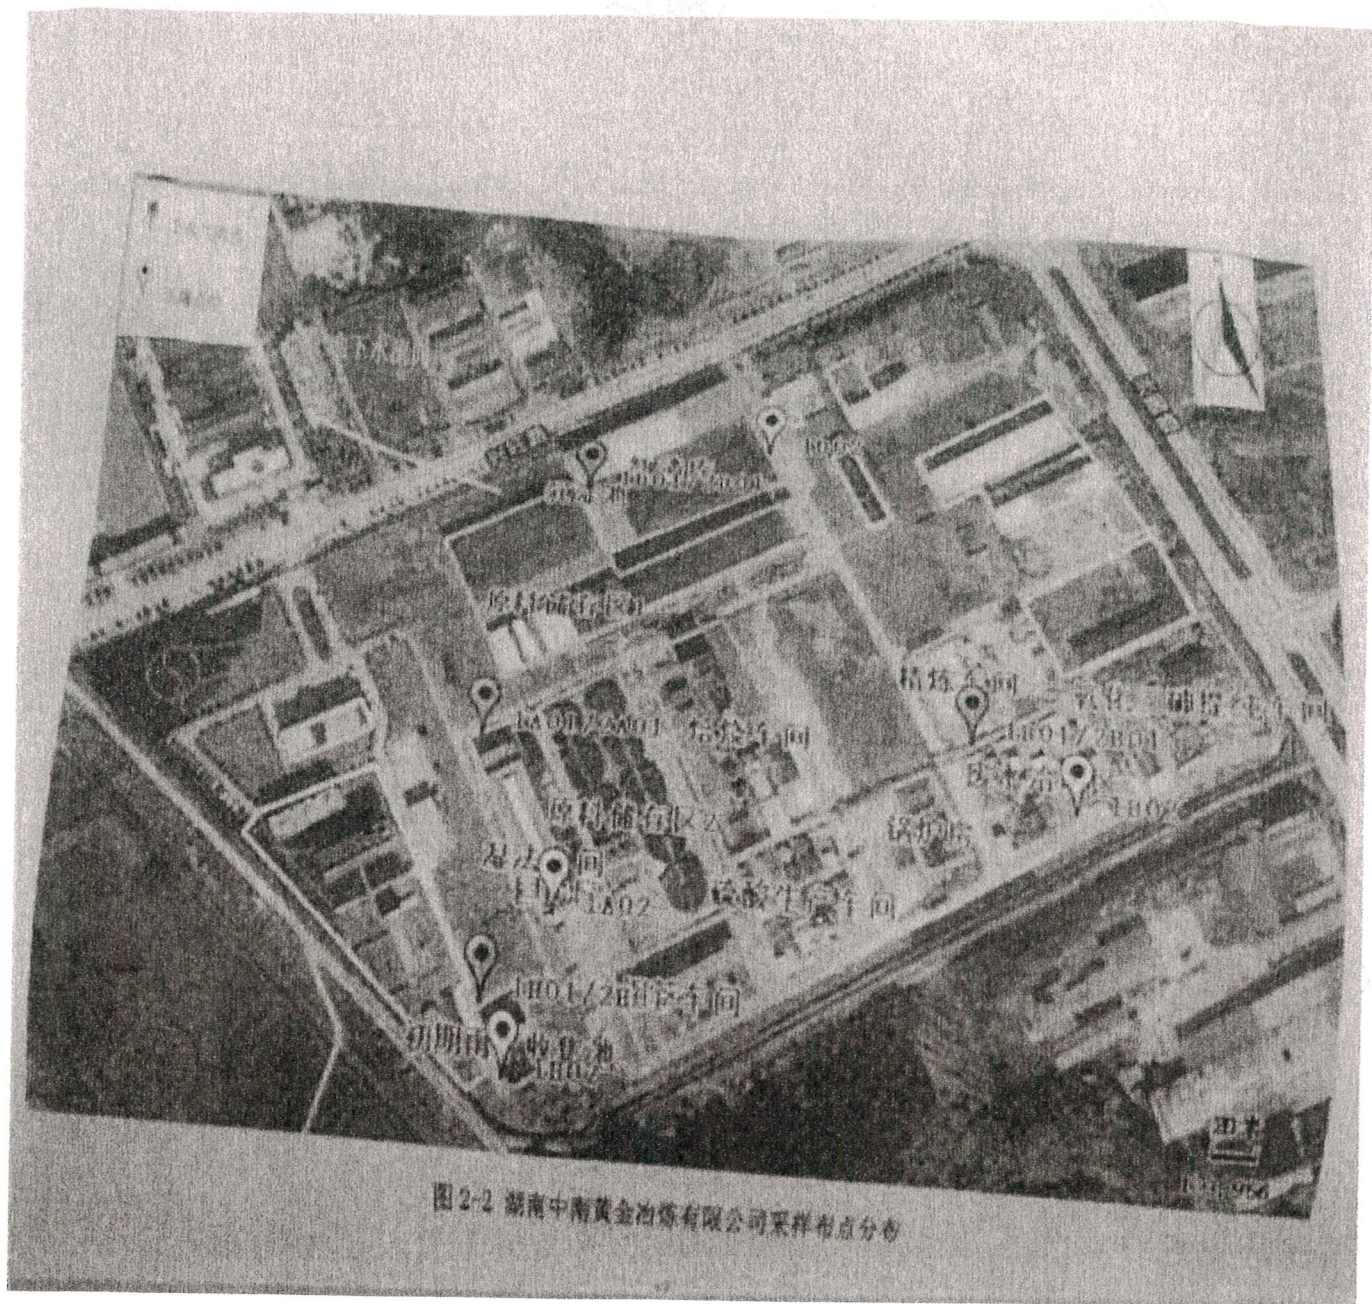
图2-2 湖南中南黄金冶炼有限公司采样布点分布

类别	检测点位		点位数	检测项目	采样频次
土壤	湿法车间西北角墙 外4m	1A01(0.3-0.4) 1A01(2.6-2.8)	2个	砷、铜、铊、镉、六价铬、 铅、汞、镍	1次
	湿法车间南面固废 堆放区墙外3m	1A02(0.3-0.4) 1A02(2.6-2.8)	2个		
	废水治理区北面 (偏西)污水处理 池4m外	1B01(0.3-0.4) 1B01(0.6-0.9) 1B01(4.7-4.9) 1B01(7.6-7.9)	4个		
	废水治理区南面 3m处	1B02(3.0-3.1) 1B02(3.4-3.5)	2个		
	红渣库西北侧与洗 车废水沉淀池西侧 夹角约1.5m处	1D01(1.3-1.4) 1D01(2.6-2.8)	2个		
	红渣库东面围墙外 约1m处	1D02(0.3-0.4) 1D02(2.6-2.8)	2个		
		1#上、2#中	2个		
备注	1.检测点位、指标及频次由委托单位指定 2.采样点位、图片见附件1。
